# DEGRADAÇÃO DE FACHADAS EM ARGAMASSA

ESTUDO DE CASO EM RECIFE: CURVAS DE  
DEGRADAÇÃO E PREDIÇÃO DE VIDA ÚTIL

## **Degradação de fachadas em argamassa: estudo de caso em Recife - curvas de degradação e predição de vida útil**

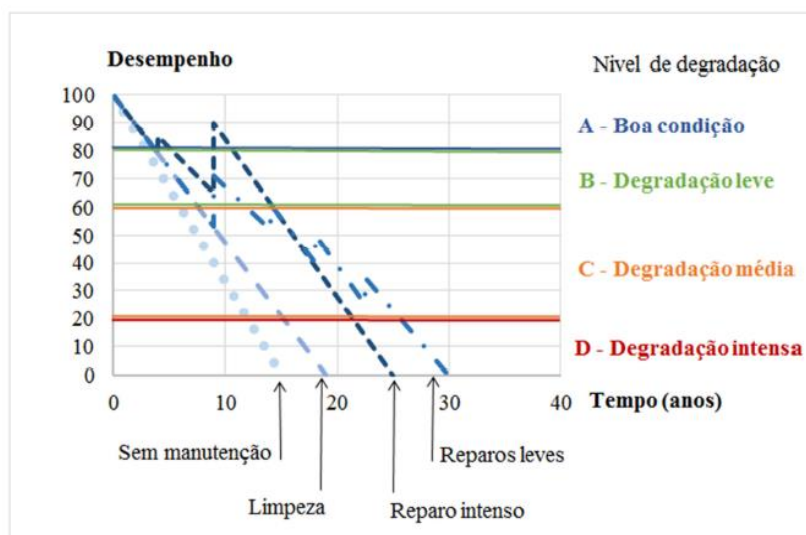
Figura 6 – Relação entre estado de degradação e operação de manutenção em fachadas

Quando não é realizada nenhuma ação, a vida útil é menor. Quando manutenções são realizadas, há um incremento no nível de desempenho do sistema e conseqüentemente na sua vida útil, proporcional ao tipo de manutenção realizada.

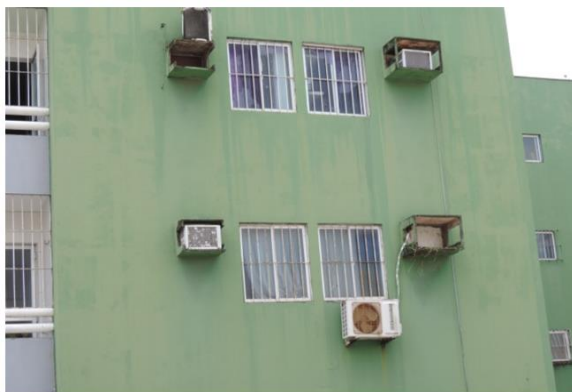
Foto 1 – Exemplo de alteração cromática

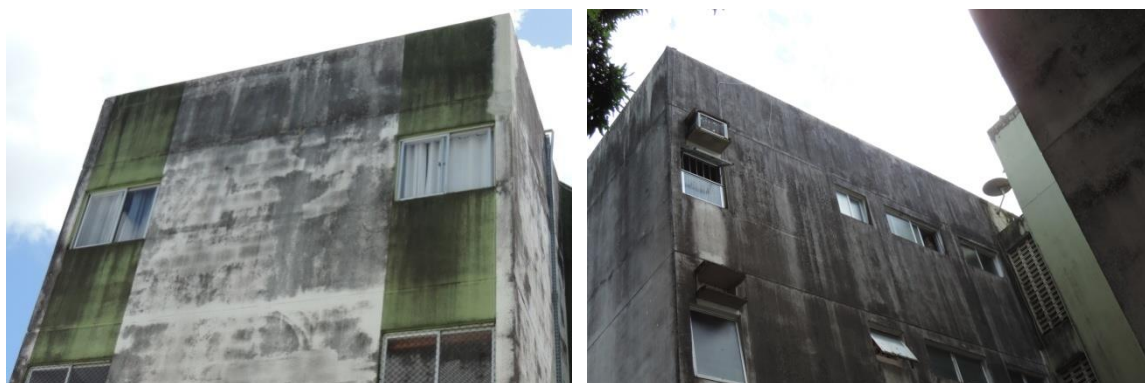
Foto 3 – Exemplos de manchas decorrentes de biodeterioração

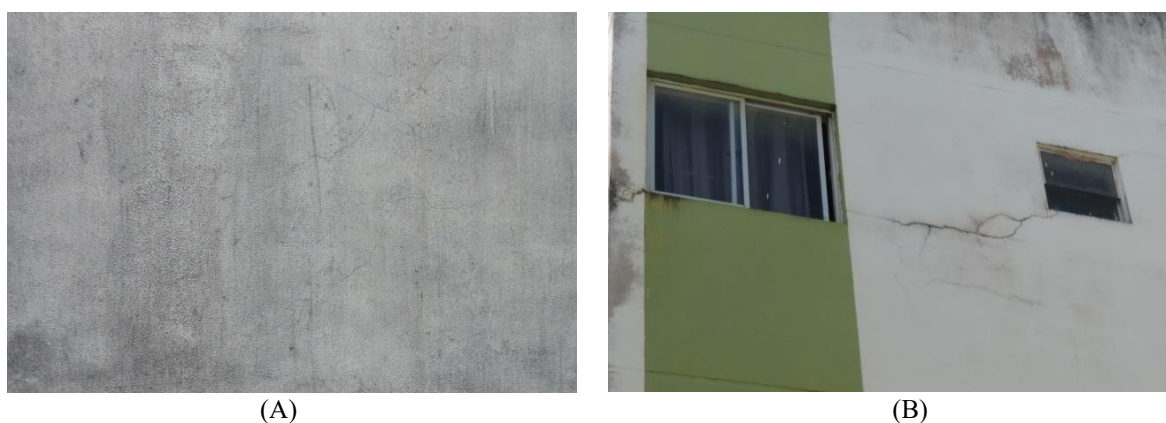
Foto 4 – Exemplo de fissuras (A) e trincas (B)

As fissuras afetam principalmente a estanqueidade à água do sistema de revestimento de argamassa. A perda de estanqueidade da fachada pode ser também resultante de falhas de vedação. Elas ocorrem com mais frequência no entorno do vão das esquadrias, devido à corrosão das esquadrias ou falhas na instalação dos contramarcos. Devem ser tratadas, pois podem originar outras anomalias relacionadas à infiltração, como a degradação dos revestimentos internos (ANTUNES, 2010). A Foto 5 ilustra uma falha de vedação.

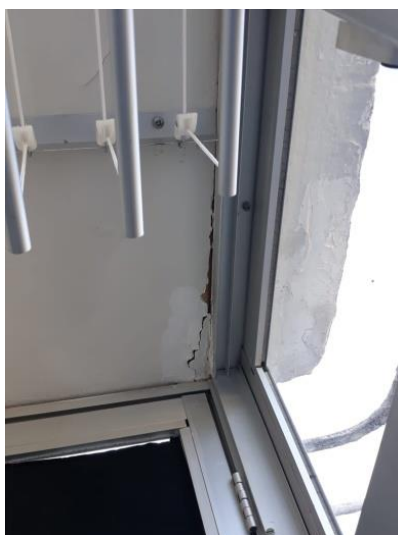
Foto 5 – Exemplo de falha de vedação

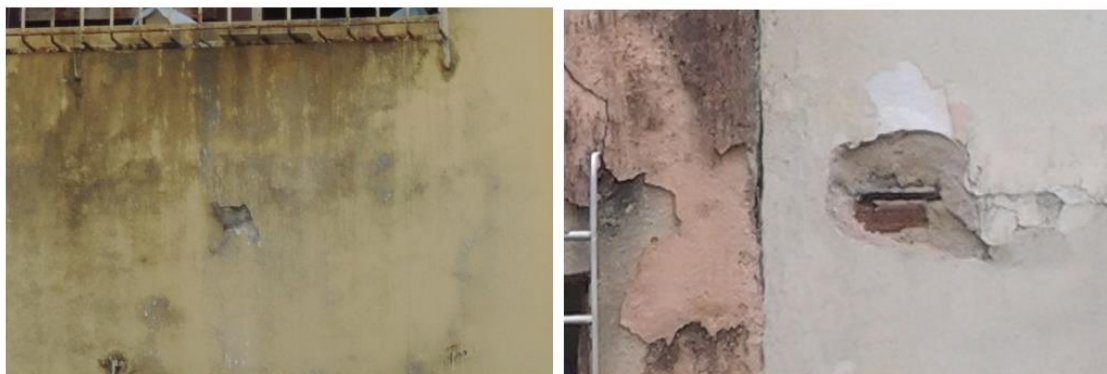
Foto 6 – Exemplos de descolamento

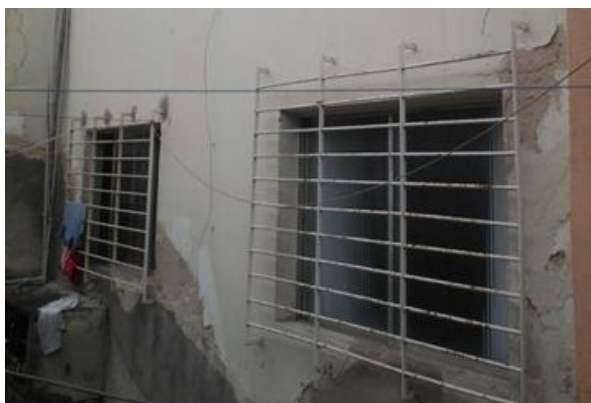
Foto 7 – Exemplo de desagregação

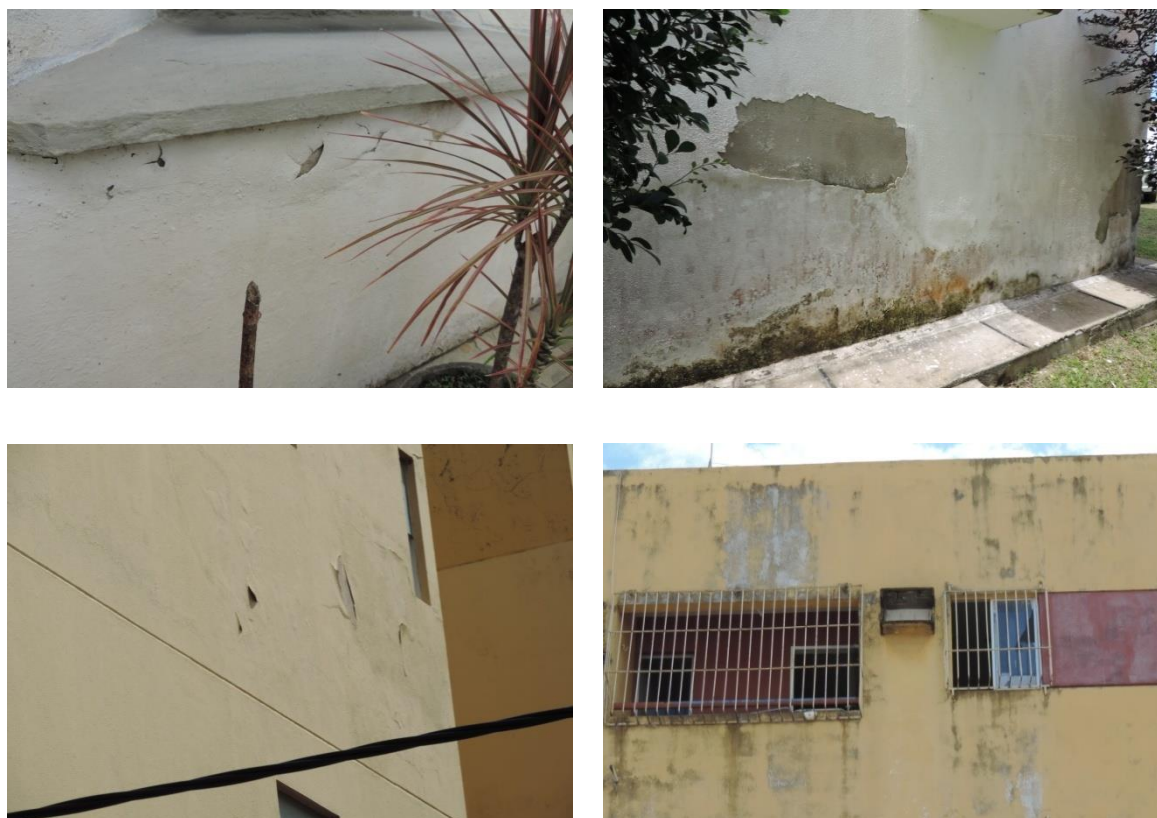
Foto 8 – Exemplos de degradação da pintura

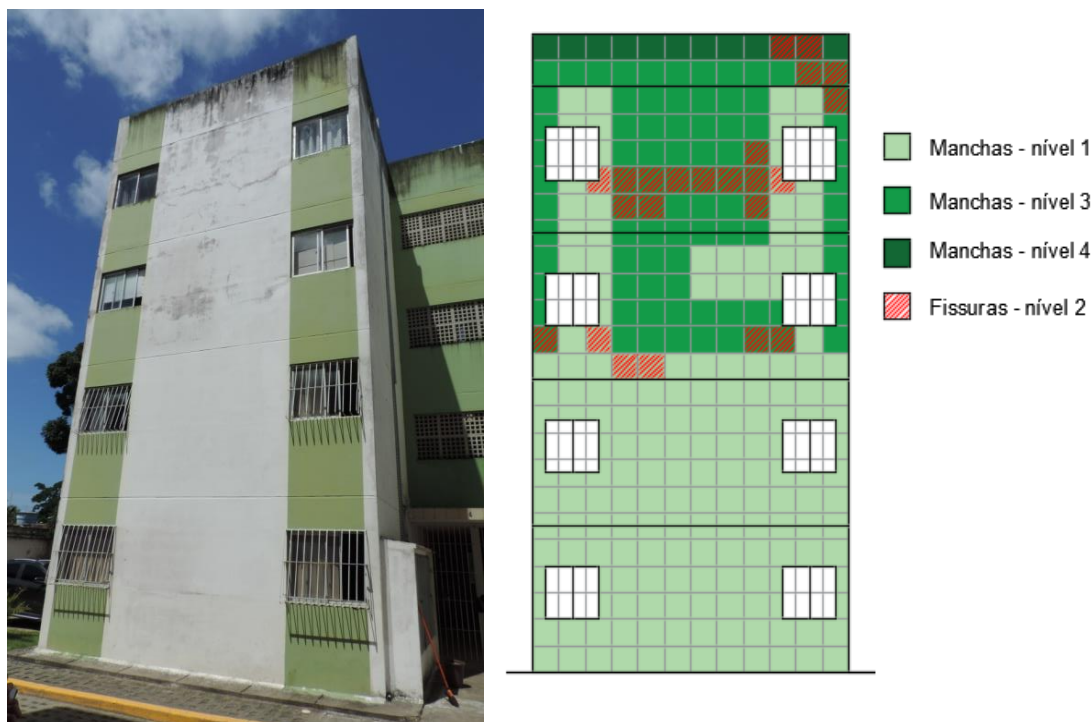
Figura 19 – Esquema ilustrativo de sobreposição da malha

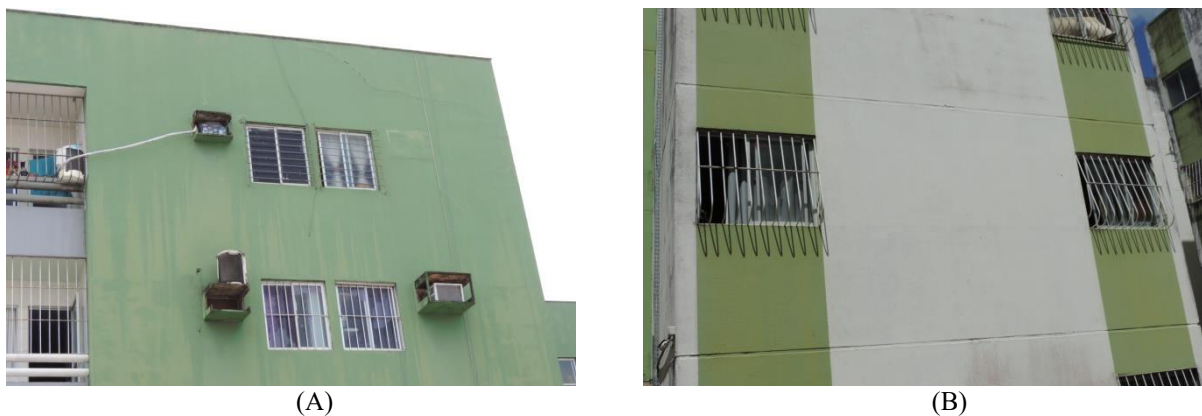
Foto 13 – Fachada (A) sem friso e (B) com friso

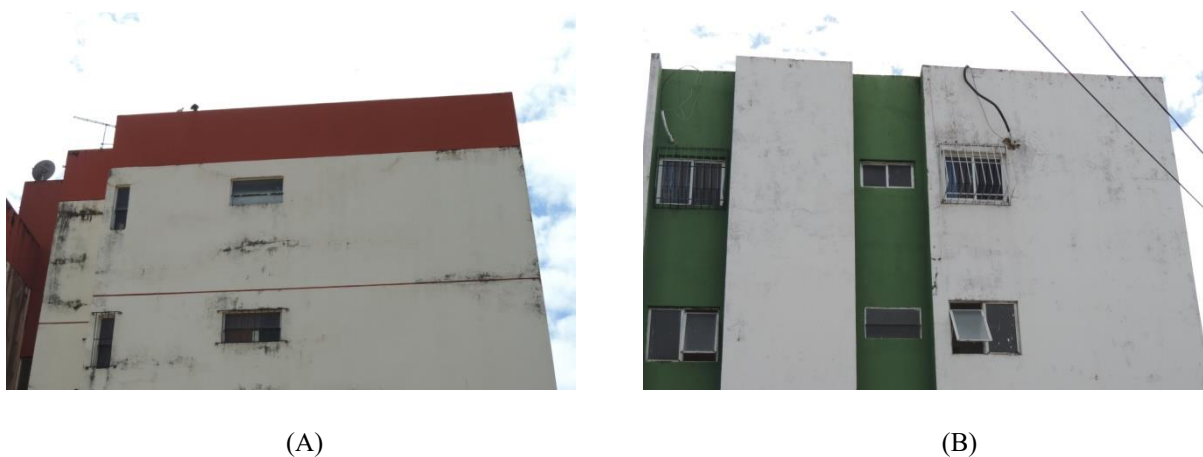
Foto 14 – Fachada (A) corrente e (B) irregular

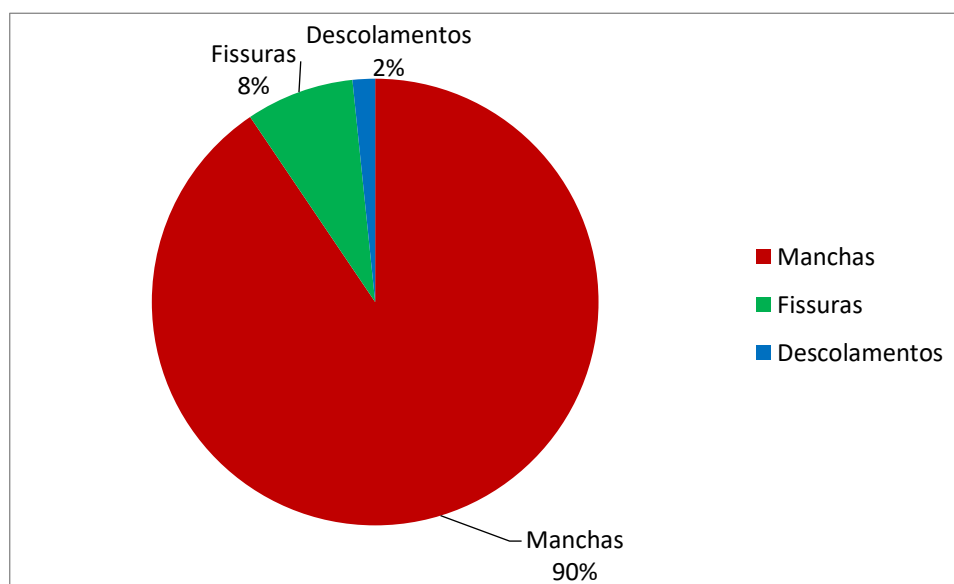
Figura 43 – Ocorrência das patologias nas amostras analisadas

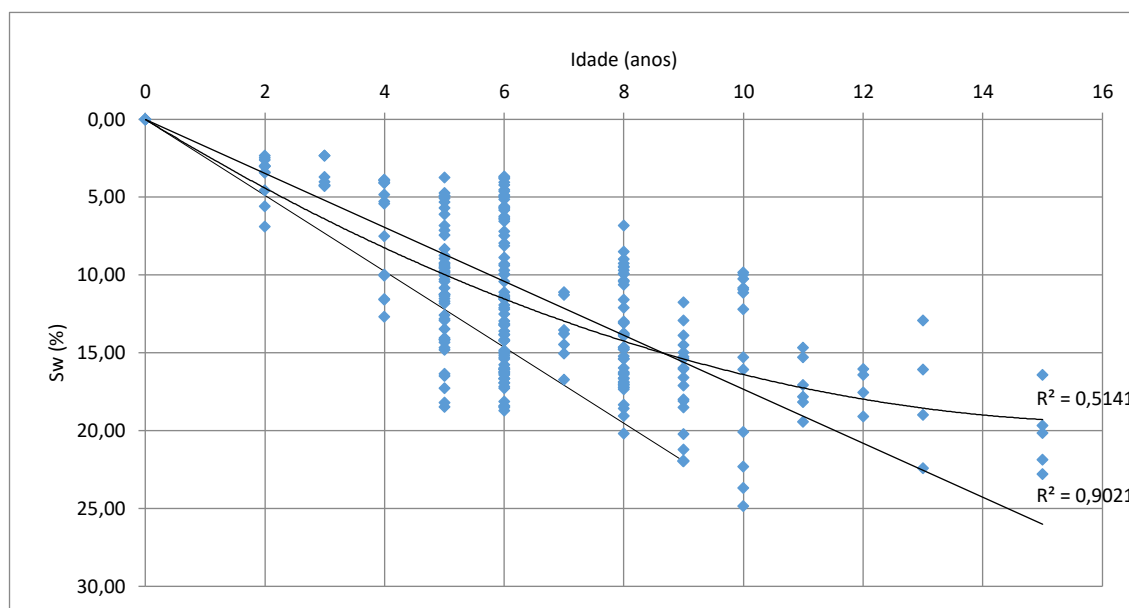
Figura 44 – Curvas de degradação (linear e polinomial) das 236 fachadas analisadas

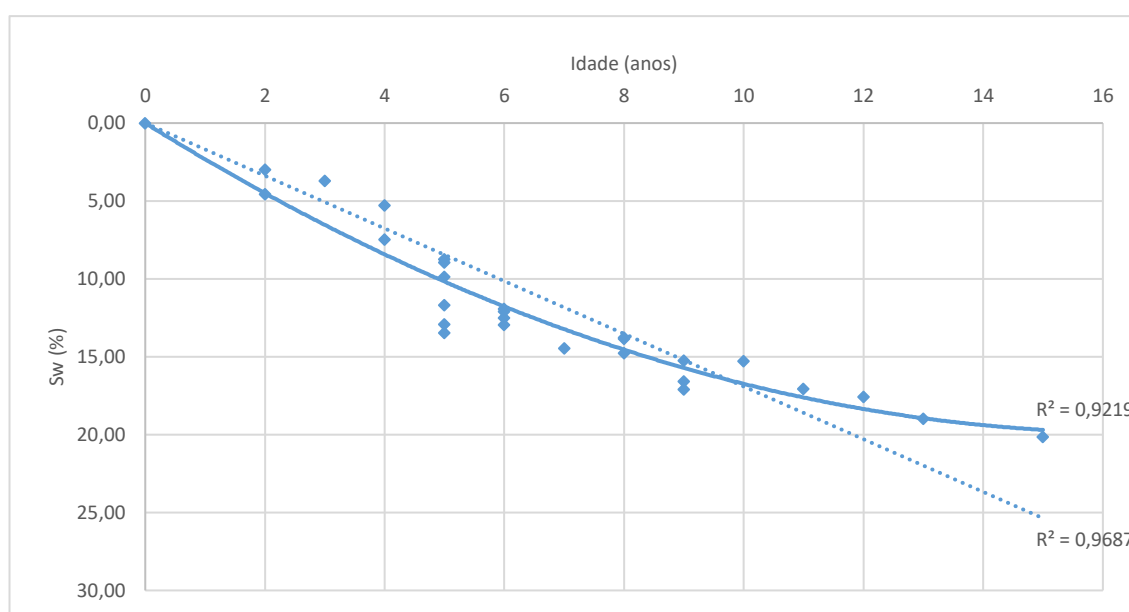
Figura 45 - Curvas de degradação (linear e polinomial) dos 28 edifícios analisados

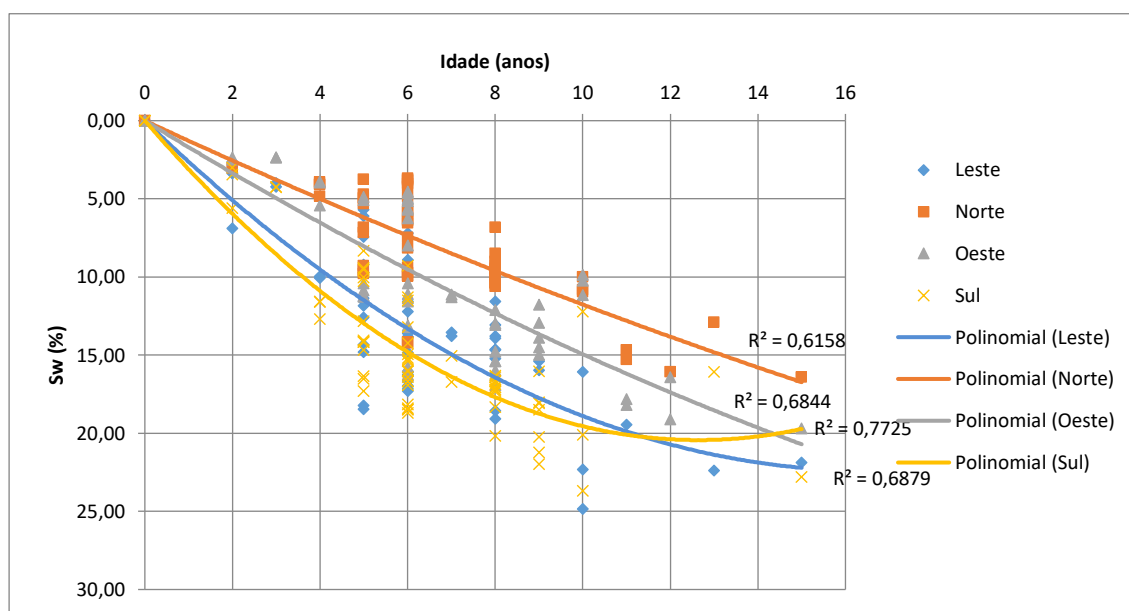
Figura 46 – Curvas de degradação das fachadas analisadas em função da orientação

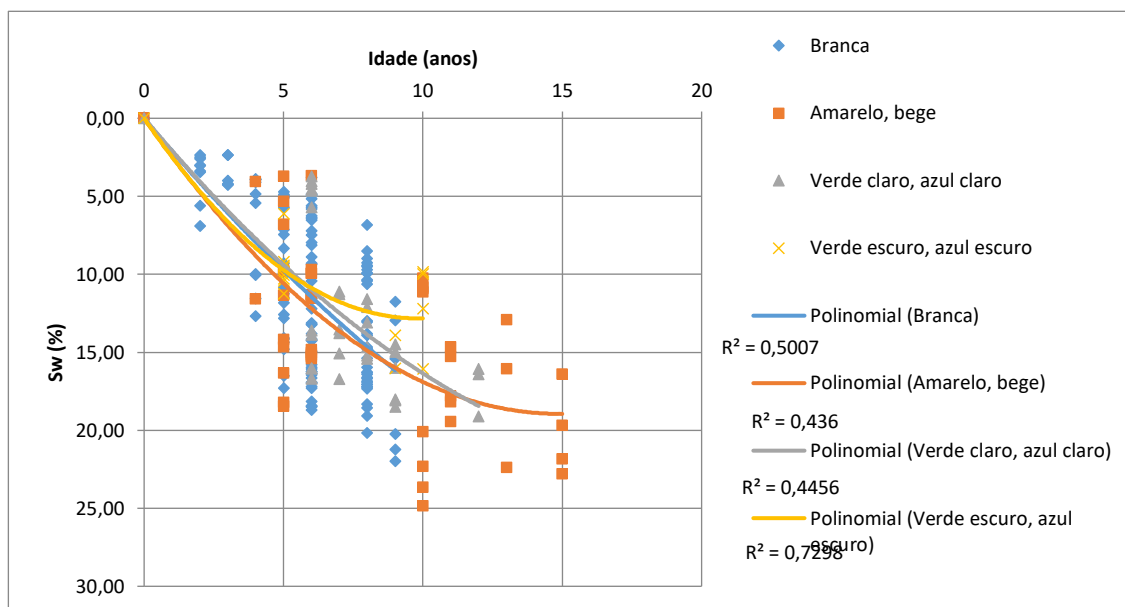
Figura 47 – Curvas de degradação das fachadas analisadas em função da cor

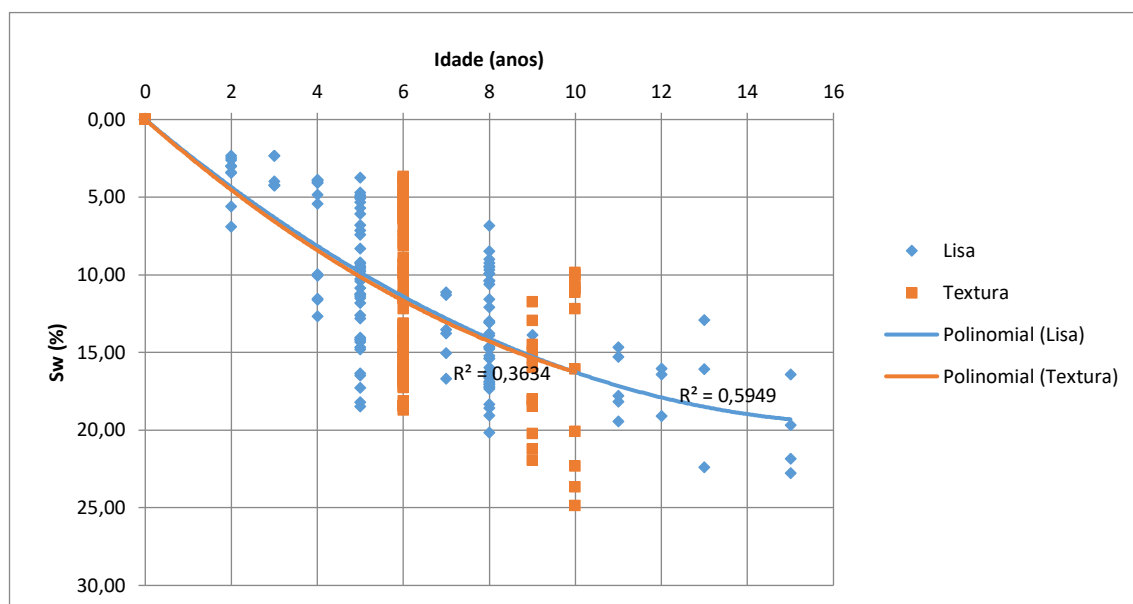
Figura 48 - Curvas de degradação das fachadas em função da textura

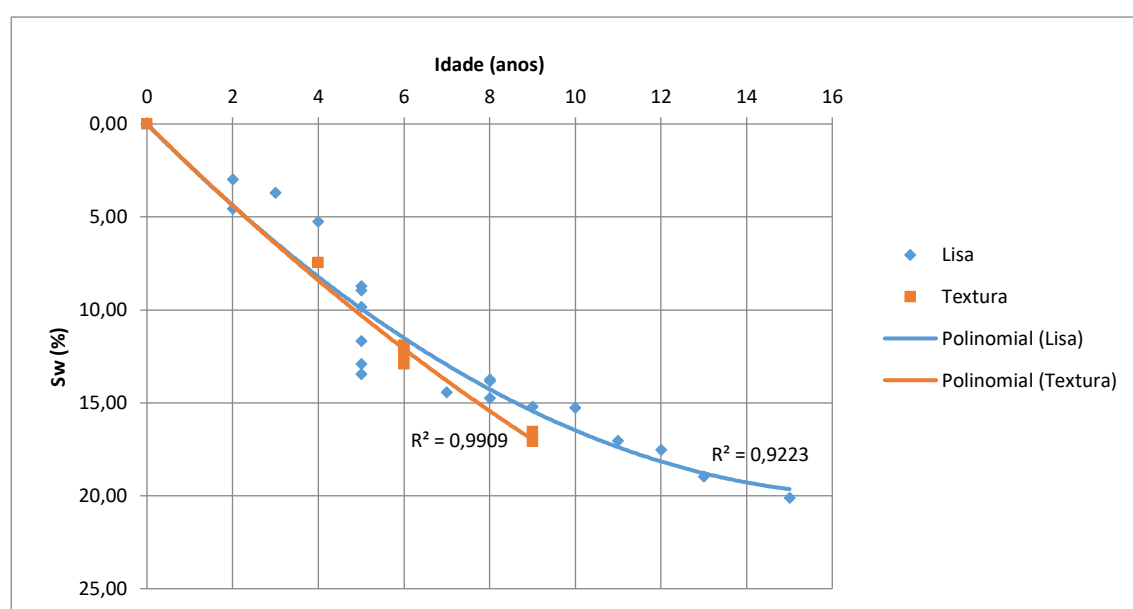
Figura 49 - Curvas de degradação dos edifícios em função da textura

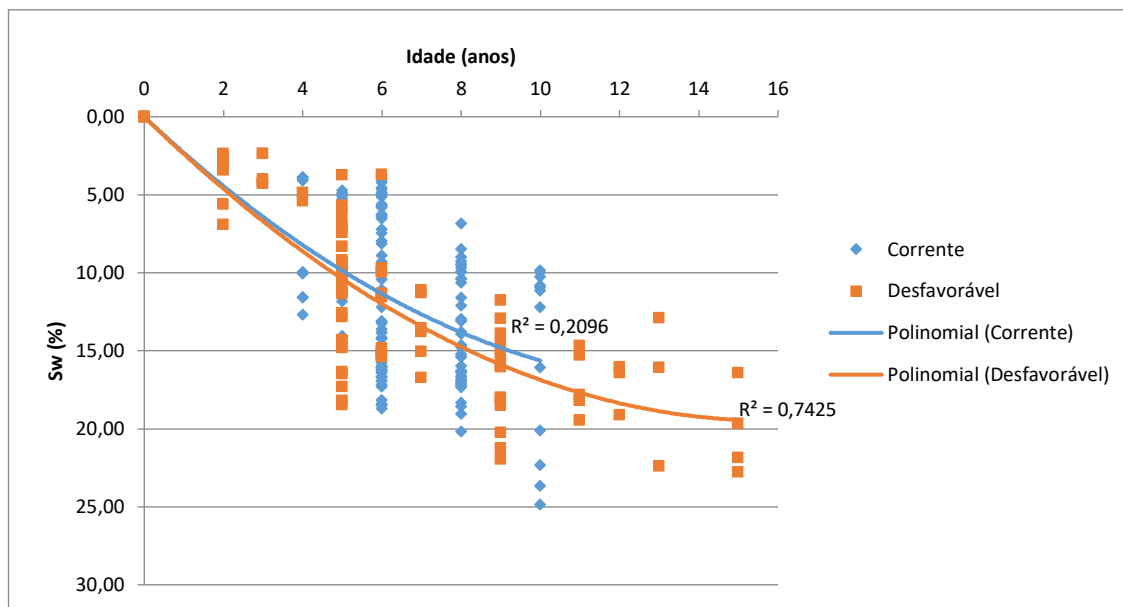
Figura 54 - Curvas de degradação das fachadas em função da proximidade de fontes poluentes

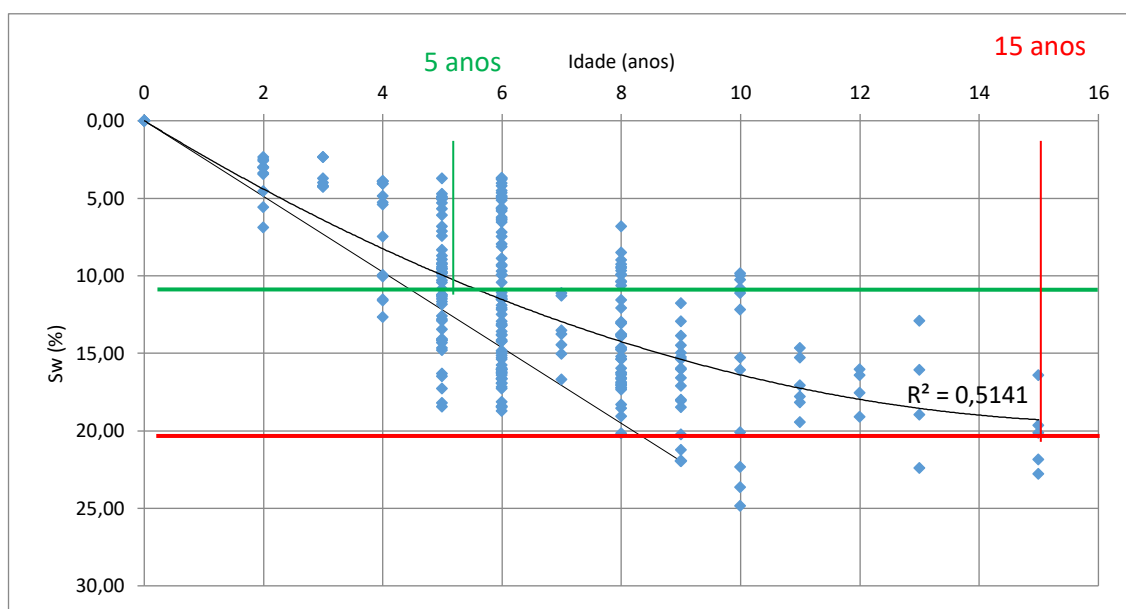
Figura 57 – Curvas de degradação (regressão polinomial) das 236 fachadas analisadas

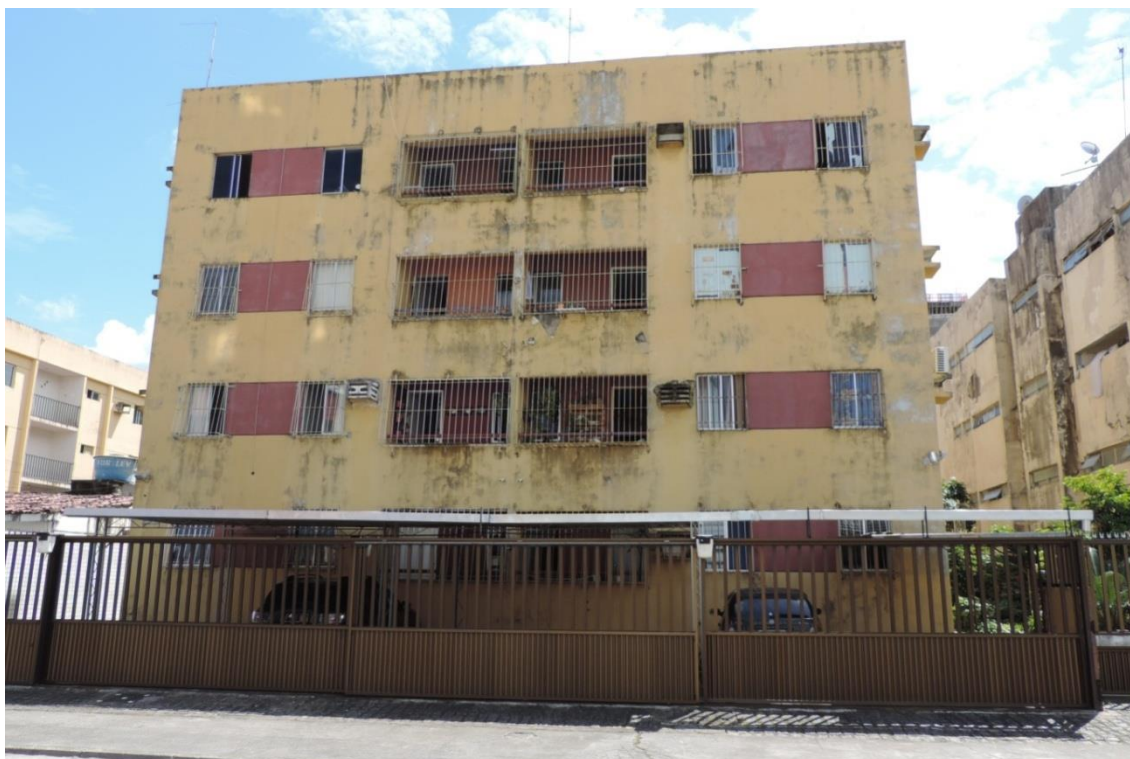
Foto 16 – Exemplo de fachada com  $S_w > 20\%$  (fachada FL1L, com  $S_w = 22,40\%$ )

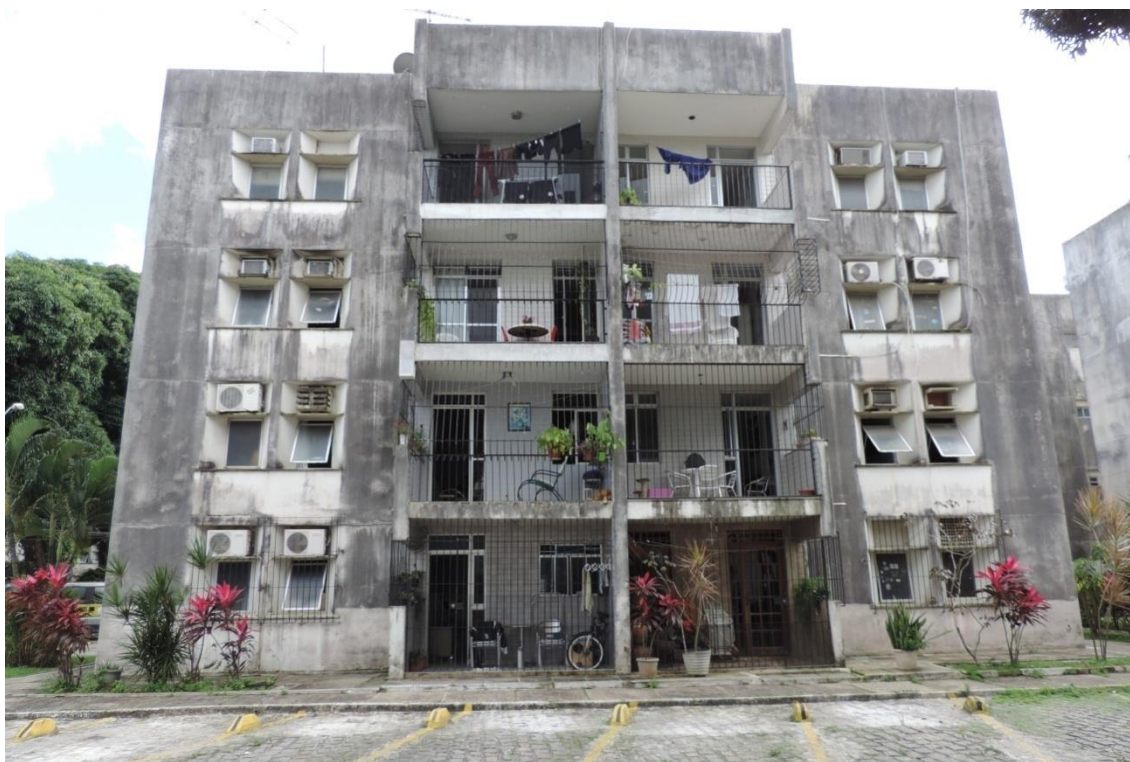
Foto 17 – Exemplo de fachada com  $S_w > 20\%$  (fachada FC3S, com  $S_w = 20,17\%$ )

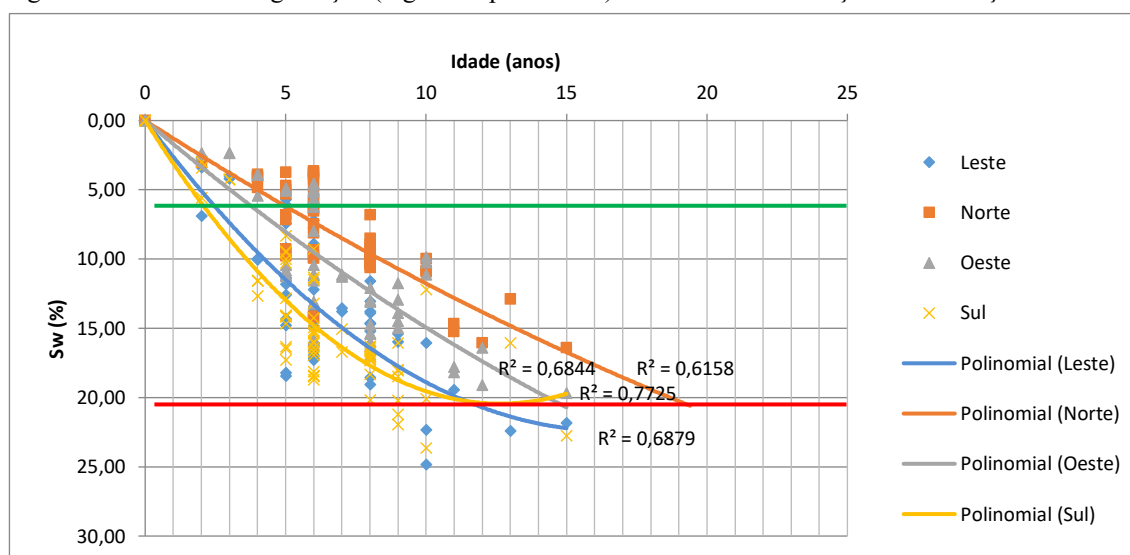
Figura 59 - Curvas de degradação (regressão polinomial) das fachadas em função da orientação cardinal

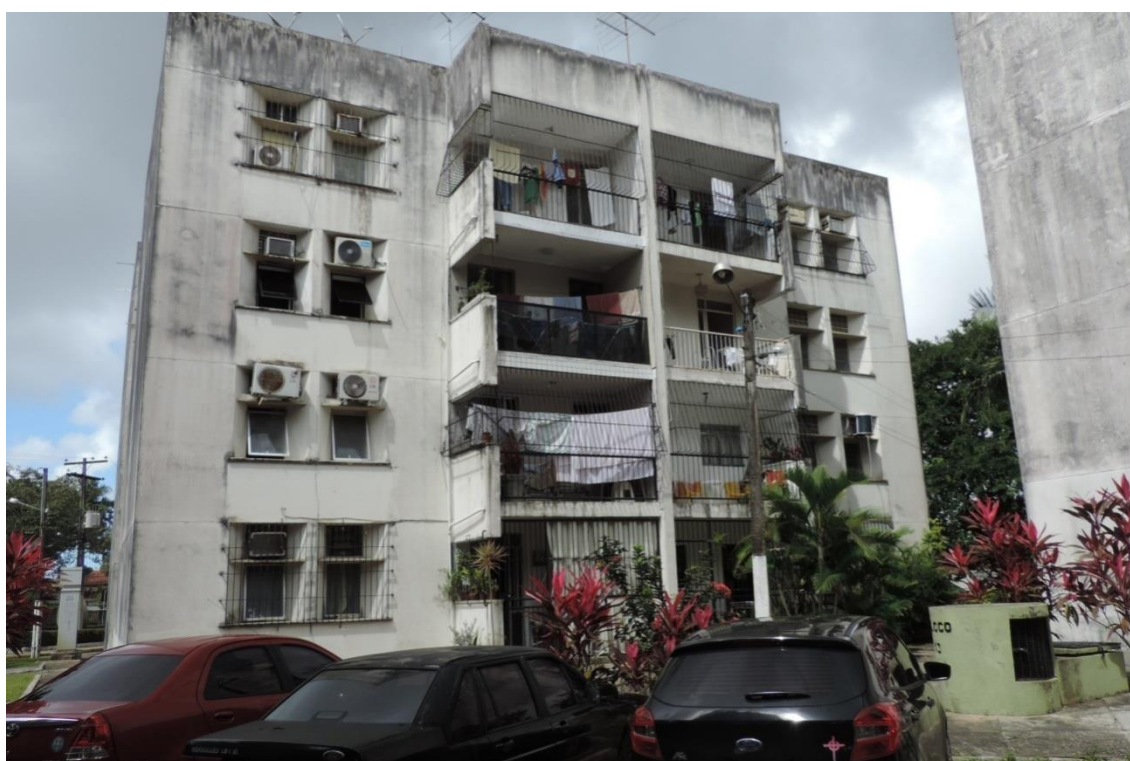
Foto 18 – Exemplo de fachada com  $S_w > 10\%$  (fachada FD2N, com  $S_w = 10,62\%$ )

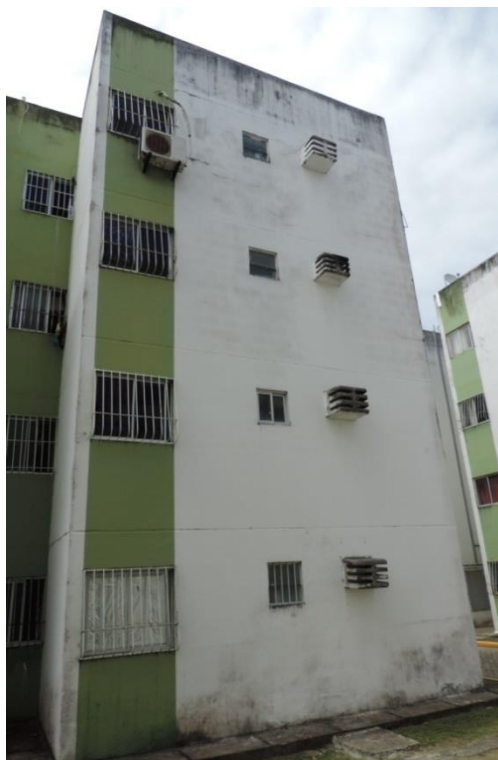
Foto 19 – Exemplo de fachada com  $S_w > 10\%$  (fachada FF4O, com  $S_w = 10,42\%$ )

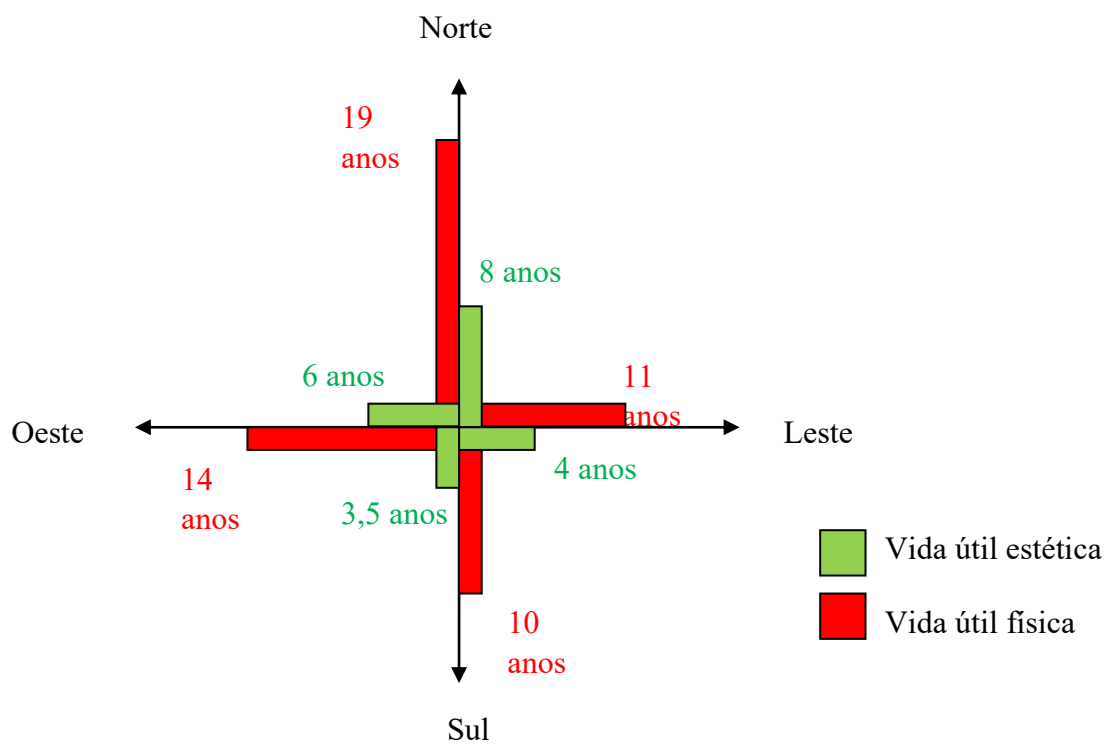
Figura 60 – “A cruz da vida útil”: vidas úteis em função da orientação cardeal
